マンション・アパートの敷地内に埋められている 古くなった「ガス管」は大丈夫ですか？

- ◆ 土の中に埋まっているガス管（亜鉛メッキ鋼管〔通称 白ガス管〕）は、古くなって腐食が進むとガスが漏れる恐れがあります。
- ◆ 安心して都市ガスをご利用いただくために、腐食に強いポリエチレン管などに交換しましょう。

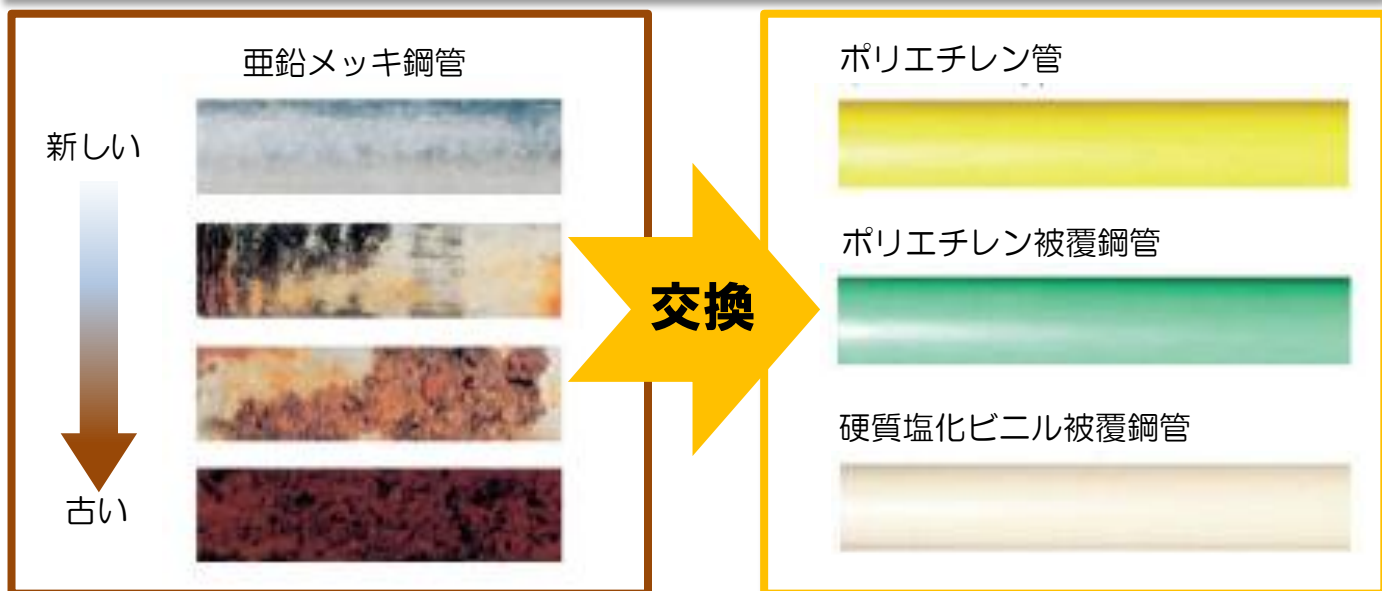
□ 目に見えない土の中で、ガス管の腐食が進行している可能性があります。

- ポリエチレン管は、耐食性、耐震性に優れており、東北地方太平洋沖地震、熊本地震、大阪北部地震においてもガス漏れは発生しませんでした。

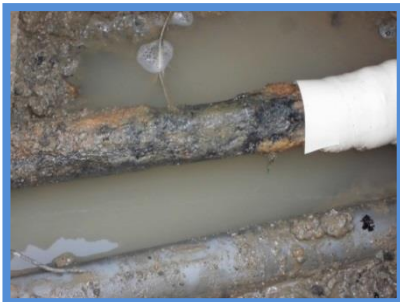
○埋設年数 : 45年
○所在地 : 三重県

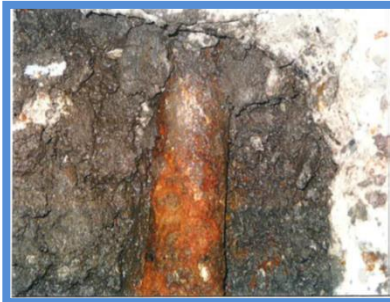
○埋設年数 : 43年
○所在地 : 東京都

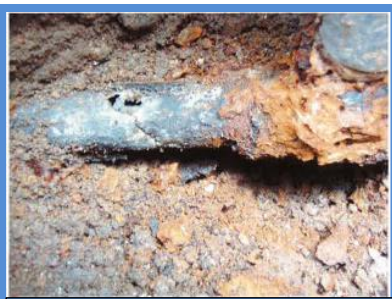
○埋設年数 : 41年
○所在地 : 東京都

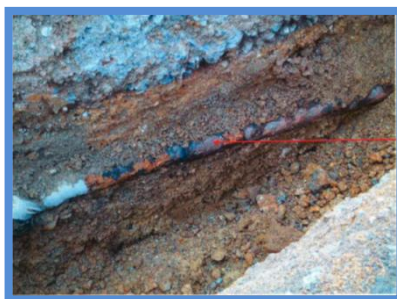
○埋設年数 : 41年
○所在地 : 大阪府

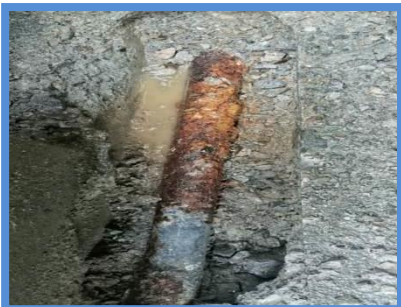
○埋設年数 : 40年
○所在地 : 徳島県

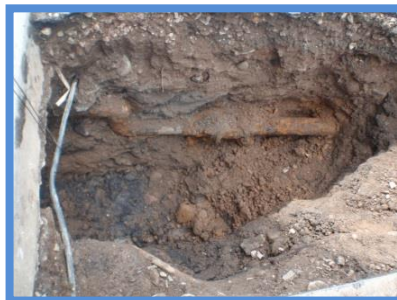
○埋設年数 : 38年
○所在地 : 北海道

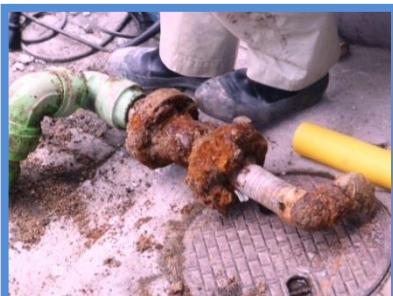
○埋設年数 : 50年
○所在地 : 広島県

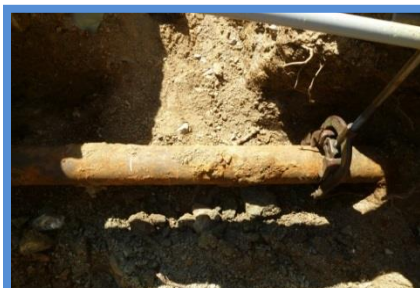
○埋設年数 : 40年
○所在地 : 香川県
